Trafikolycka med utsläpp av diesel inom skyddsområde för vattentäkt

– undersökning av räddningsinsatsens avslut och sanering

LIVSMEDELS
VERKET

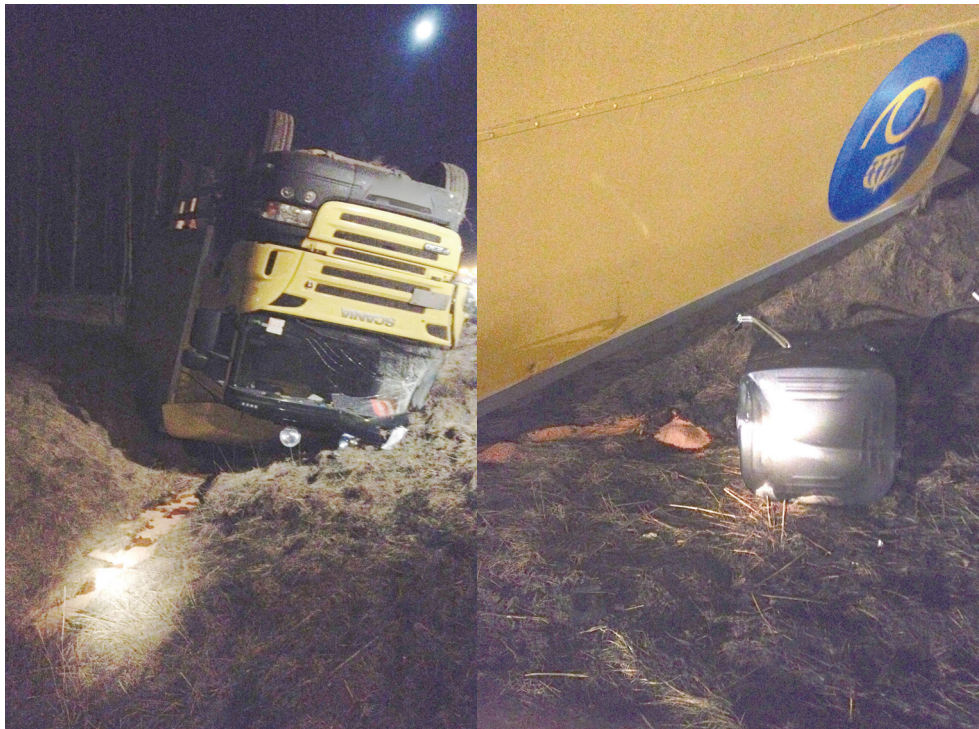
Postbilens bränsletank har lossnat och gått sönder. Motordiesel har läckt ut på marken och vidare längs diket. Chauffören uppger att fordonet var fulltankat och räddningsledaren bedömer att cirka 100 liter runnit ut.

I räddningstjänstens insatsrapport så har man noterat sin bedömning att *”utsläppet var cirka 100 liter, inga uppenbara miljöskador, polisen blir kvar för bärgning”*. Man har heller inte noterat att några beslut är tagna gällande ingrepp i annans rätt, bevakningsansvar, tjänsteplikt etc. Postbilens bränsletank rymmer 400 liter.

Bilden till vänster visar lastbilen läge med dieselspill på marken som räddningstjänsten lagt absorptionsmedel på. Bilden till höger kan man se fordonets bränsletank som slitits loss från fordonet i samband med kollisionen. Chauffören berättade för räddningstjänsten att fordonet var fulltankat (volym 400 liter) vilket skulle ha inneburit att cirka 300 liter fanns kvar om räddningsledarens bedömning stämde. Vem som slutligen tog hand om bränsletanken är oklart.

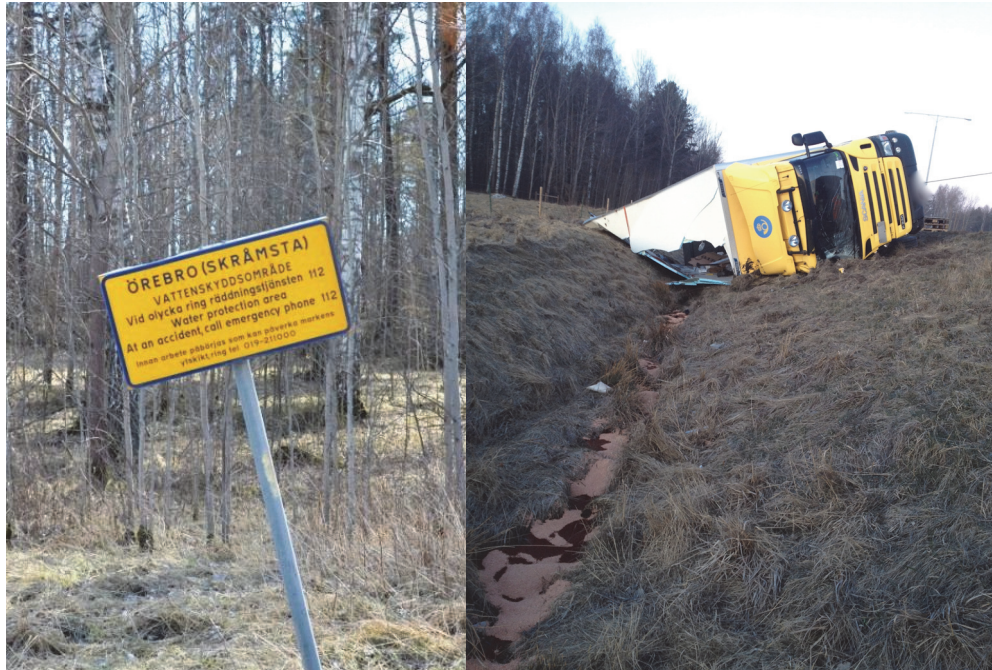
Vid olycka ring räddningstjänsten 112 kan man läsa på upplysningsskylten som fanns i direkt anslutning på båda sidor om olycksplatsen vid Skrämssta.

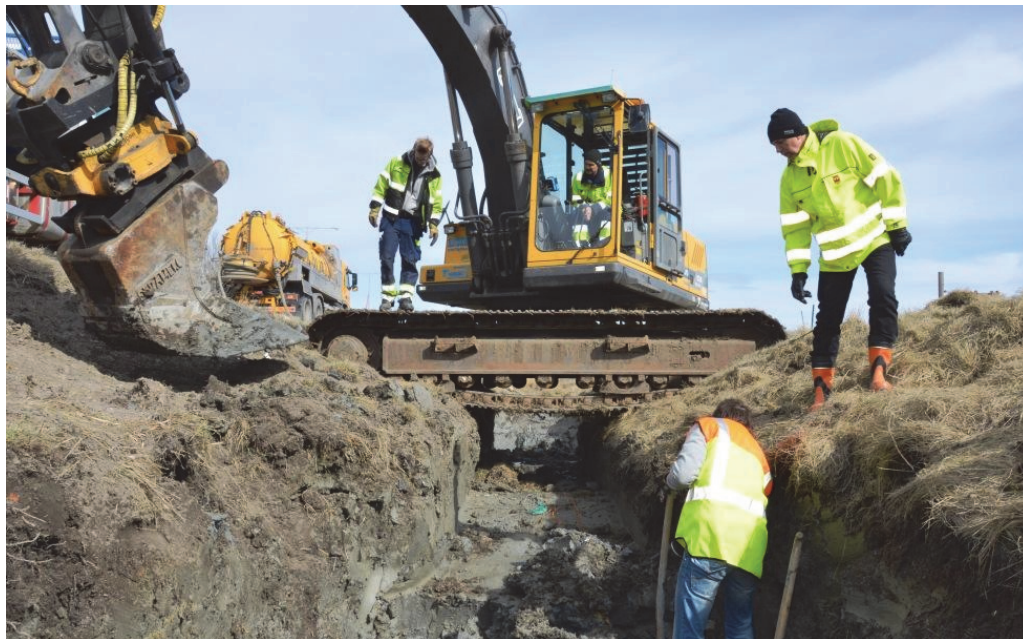
Under samma dag utfördes kompletterande grävningar i vardera ända av schaktet genom att gräva så kallade pumpgropar under kablaget. Syftet med denna åtgärd var att förhindra vidare spridning då misstanke fanns att det mer genomsläppliga materialet runt kablarna möjliggjorde kontaminering i sidled.

Kommunen sanerar på Trafikverkets vägområde där man tidigare upptäckt el- och telekablar under grävningsarbetet, som man nu håller på att frigöra kring.

Är det beställaren av entreprenörerna som har arbetsmiljöansvaret?¹⁸

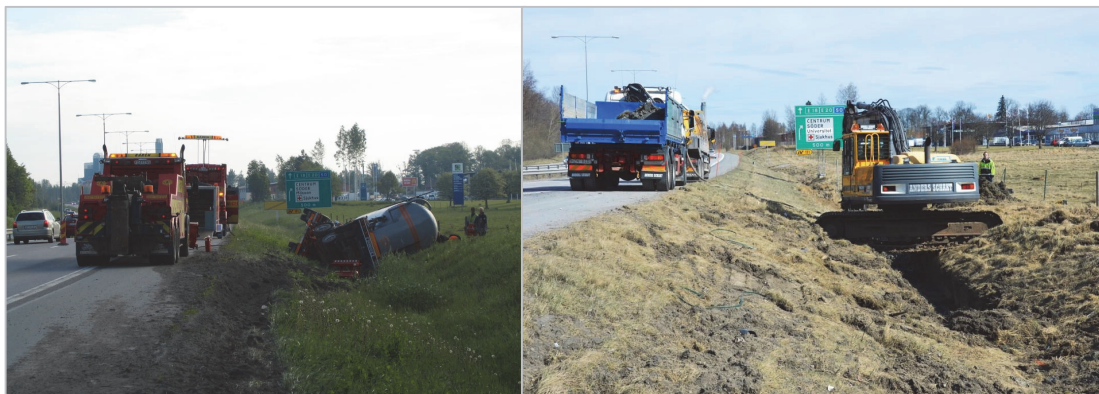
10. Trafikolycka med tungt fordon och risk för dieselutsläpp har tidigare skett på exakt samma plats vid minst ett tillfälle 2006-06-08. Se nedan bild till vänster. Bild till höger visar saneringen efter rapportens olycka. Hur många olyckor som skett på platsen är oklart samt bakomliggande orsaker till varför olyckorna hänt.
