Trafikolycka med utsläpp av diesel inom skyddsområde för vattentäkt

– undersökning av räddningsinsatsens avslut och sanering

LIVSMEDELS
VERKET

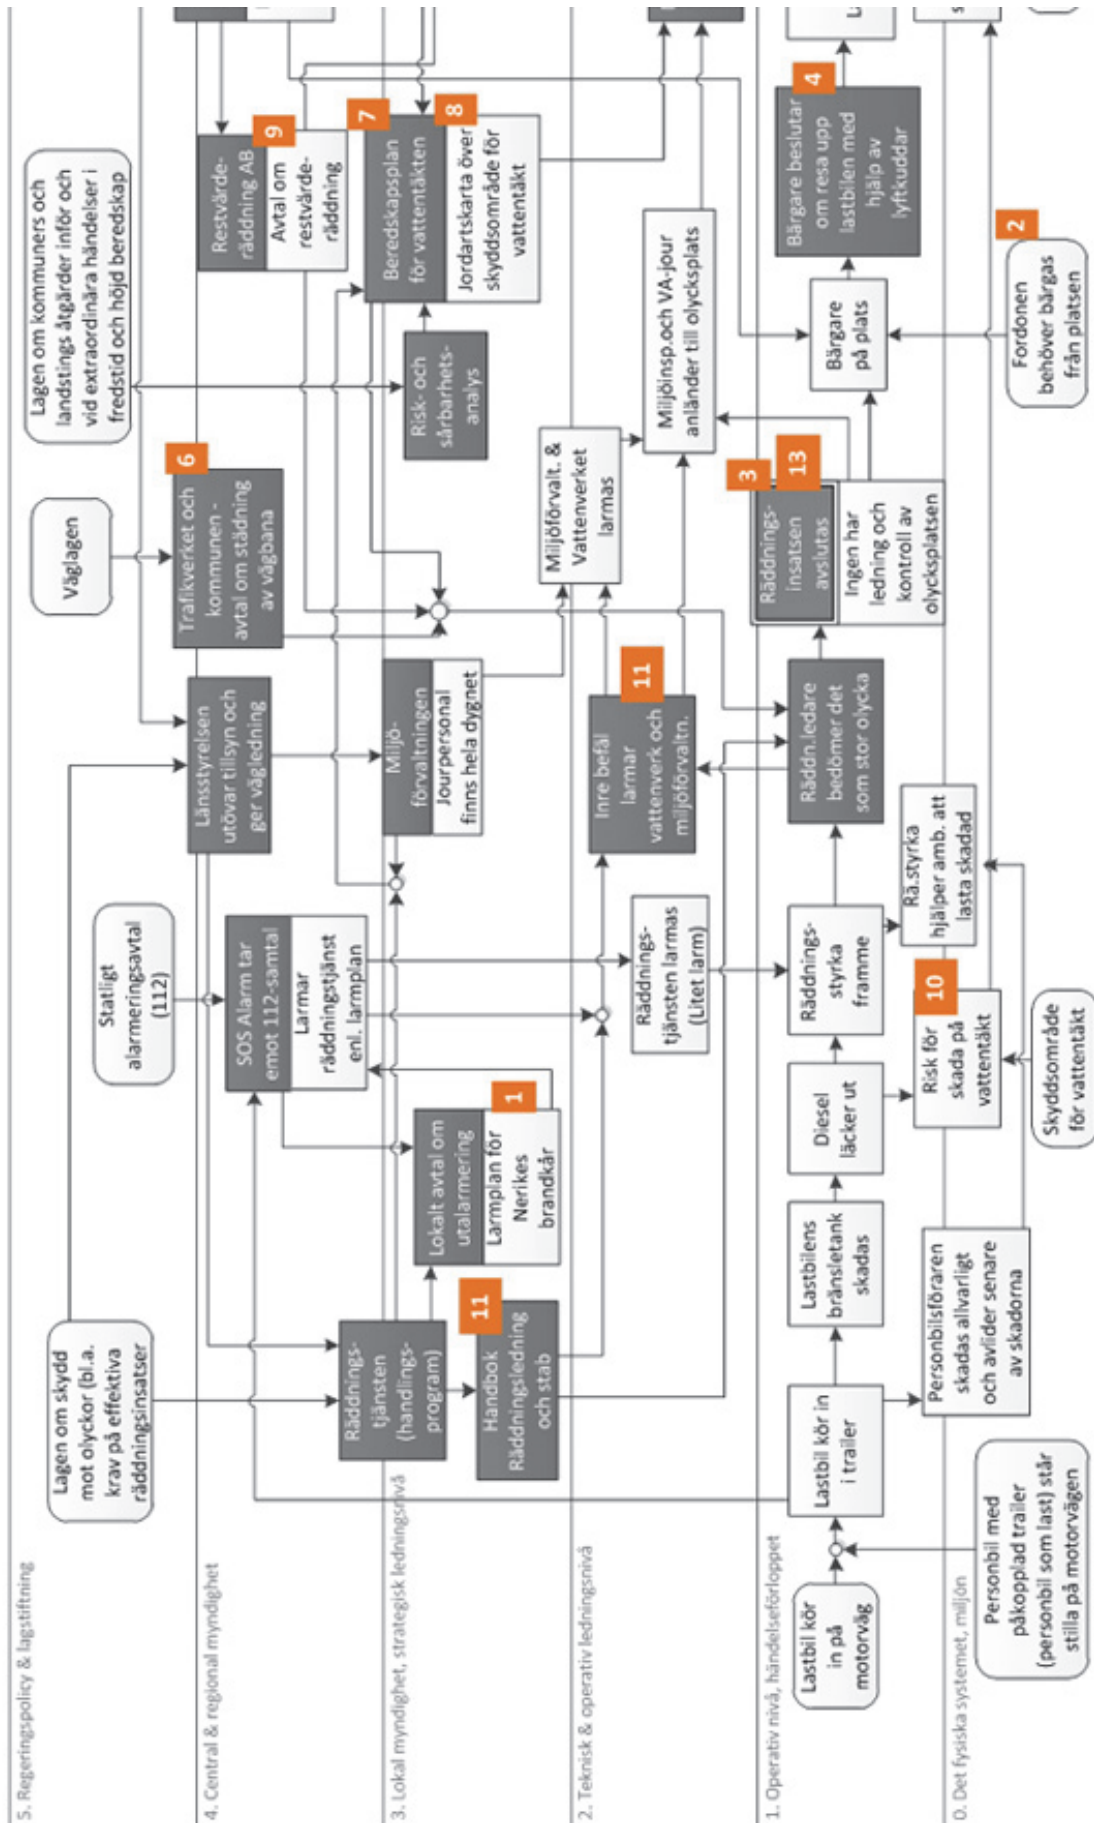
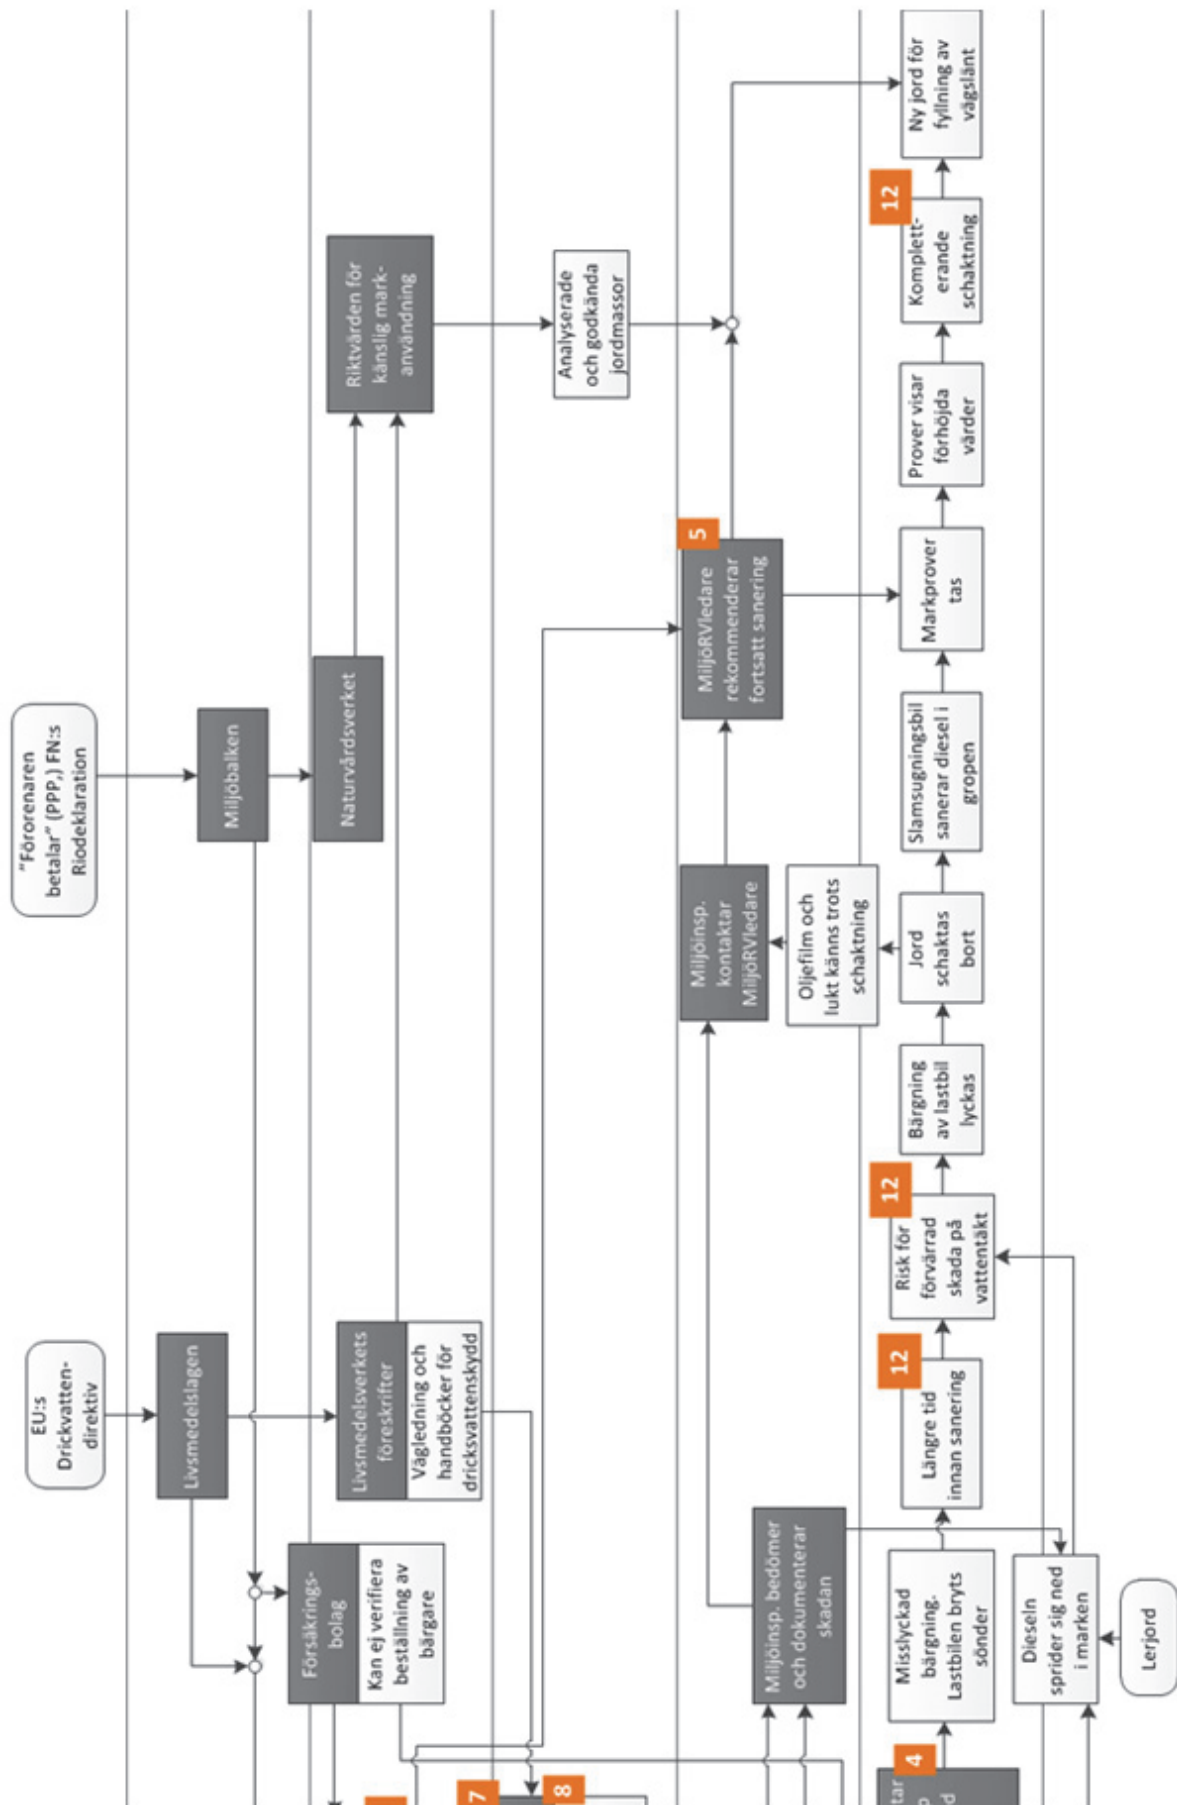
Noteringar i AcciMap-diagrammet

1. Larmplanen medför att en underdimensionerad räddningsstyrka larmas till trafikolyckan. Olycksplatsens lokalisering på skyddsområdet för vattentäkt bör innebära att mer omfattande räddningsresurser larmas i ett tidigt skede. Här skulle också en särskild miljöräddningsresurs kunna larmas ut direkt i larmplanen.
